Korkeavuoren- katu 21

Rakennushistoriallinen selvitys 27.9.2013

I.2 Tehtävä

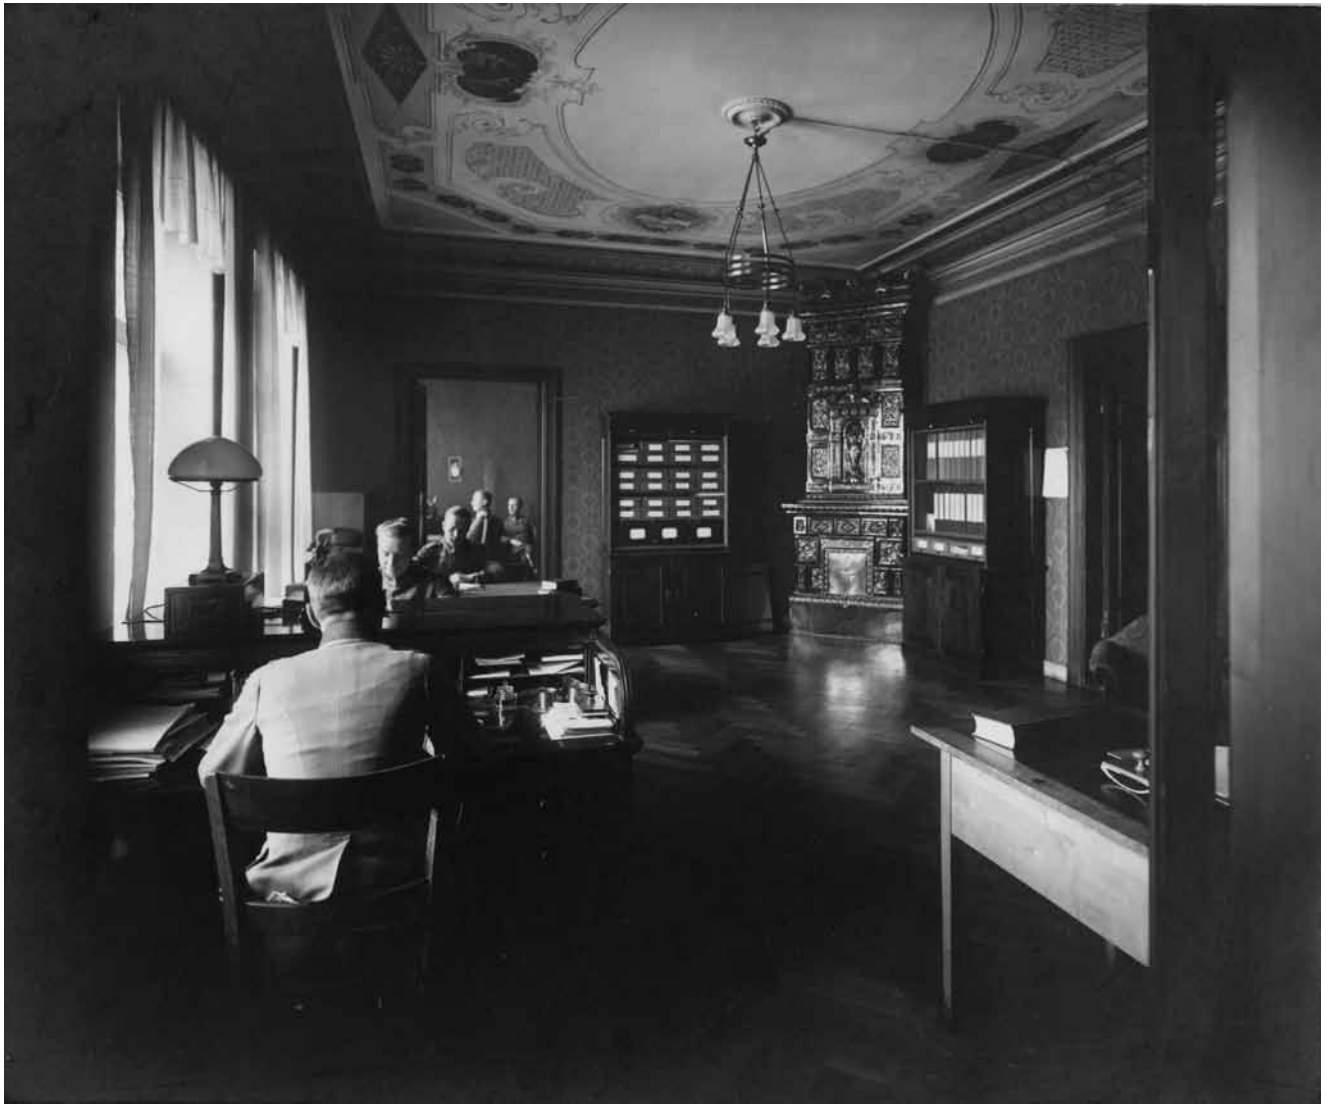
Valokuva neljännen kerroksen huoneesta 411. Kuva on todennäköisesti ajalta 1921-1931, jolloin rakennus oli puolustusministeriön ja yleisesikunnan käytössä. Vasemmalla on ikkunoita Korkeavuorenkadulle. Huoneen kaksi parioviparia on tallella, mutta nykyisin ne on maalattu valkoisiksi. Huoneen katon on maalattu koristeellisesti ja katon keskellä on ruusuke ja riippuvälaisin. Huoneen nurkassa on koristeellinen kakluuni, joka on edelleen paikallaan. Myös kalanruotoparketti on säilynyt. Sotamuseo.

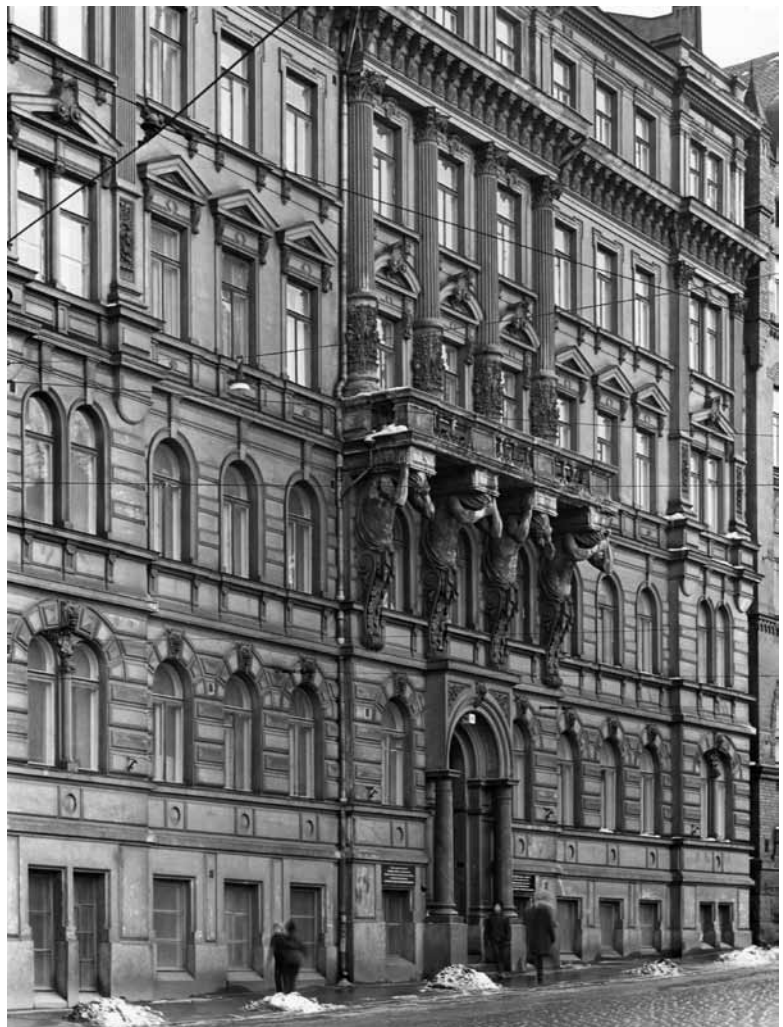
Pääsisäänkäynnin yläpuoleista parvekettä kannattelee neljä atlashahmoa. Kuvaaja Simo Rista. HKM KA.

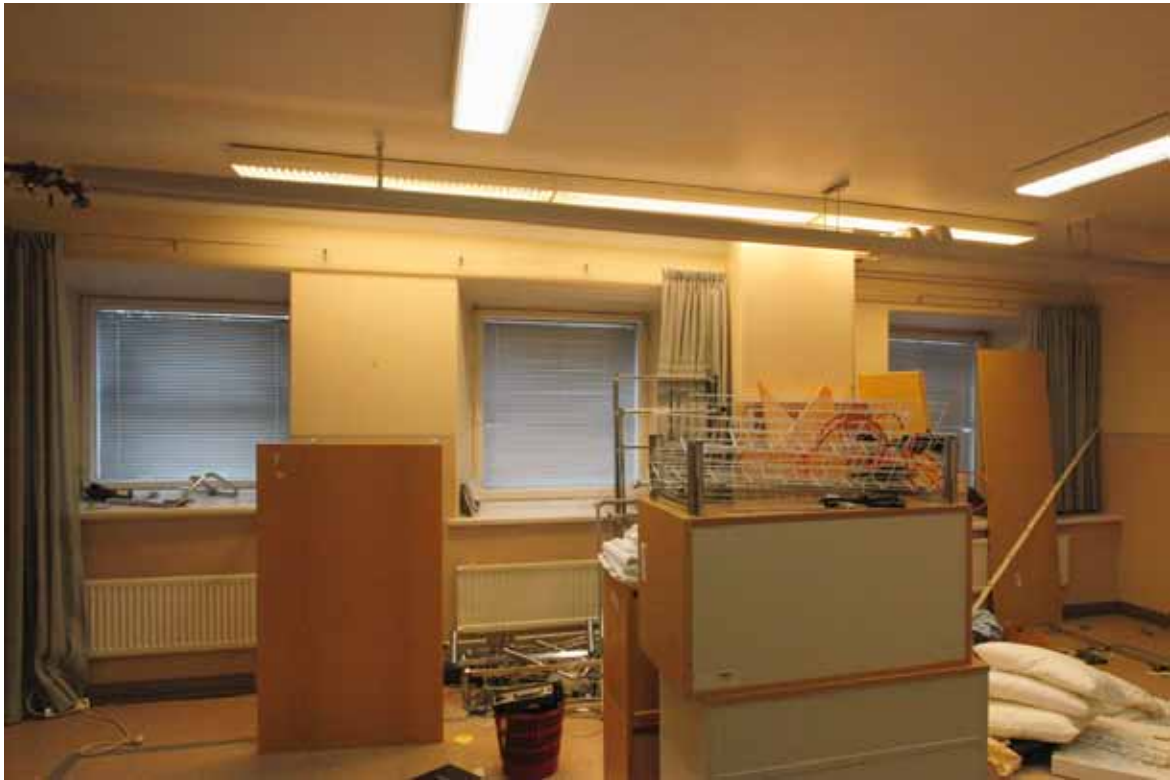
Pohjakerroksessa on alunperin sijainnut liiketiloja ja käsityöläisverstaita. Lattiaa on korotettu 1987-1991. Kerroksen sisäilmaongelmien takia se on käyttökiellossa.

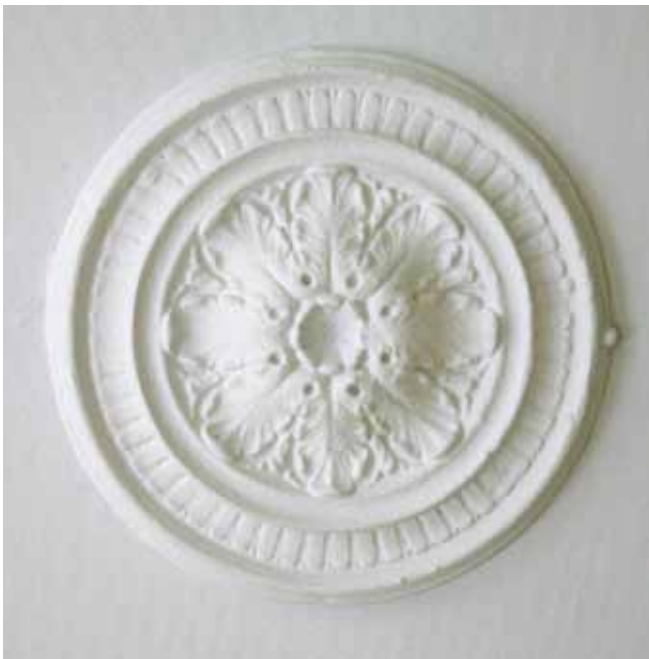
Kolmannen kerroksen toimistohuoneen 311 katossa on ruusuke. Huonetilaan liittyy parveke Korkeavuorenkadulle. Koristeissa on vaurioita.

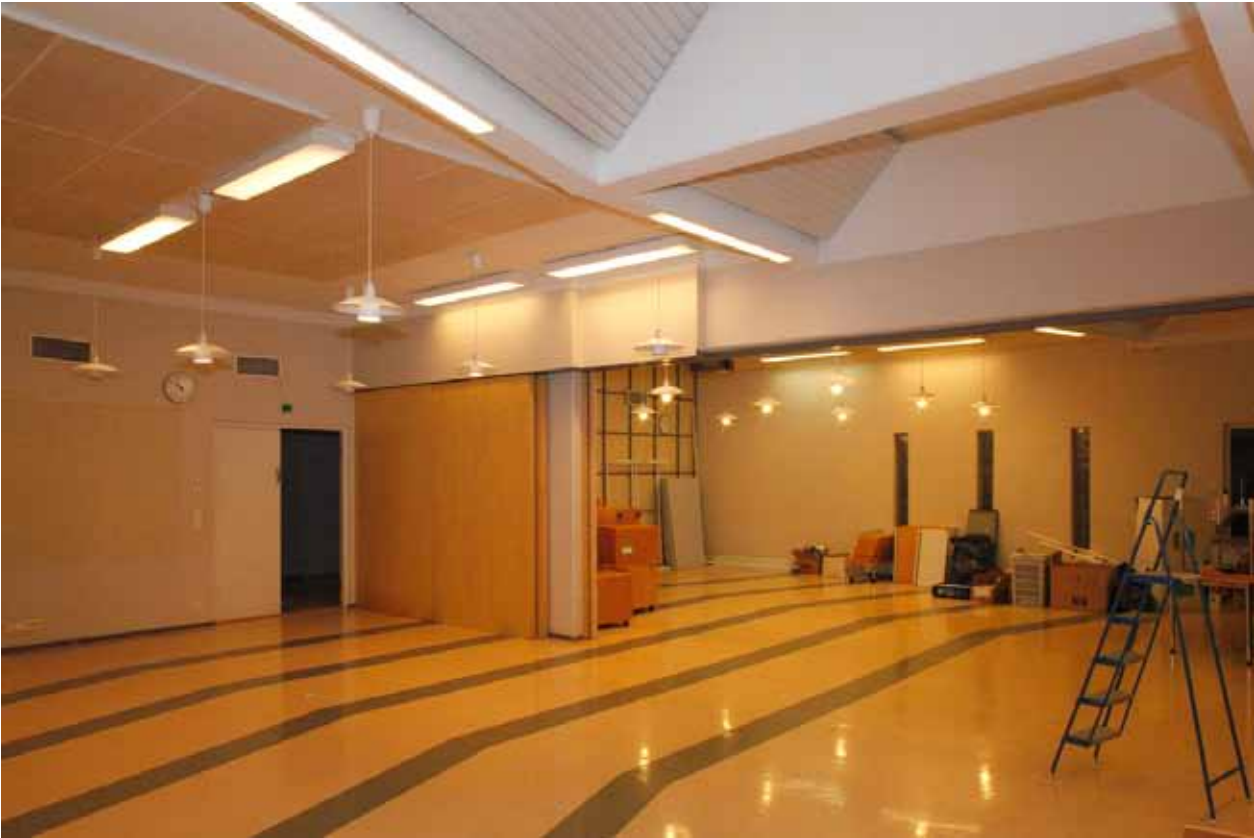
AUDITORIO, KELLARI

Auditorio sijoittuu osittain pihakannen alle ja osittain 1980-luvun laajennuksen alapuolelle. Niiden liittymäkohdassa on katossa vinot ikkunat, jotka näkyvät pihalle maanrajassa. Tilassa on väliseinä, jolla tila voidaan jakaa kahtia tai pitää suurena. Auditoriossa kantavat betonipalkit on jätetty näkyviin. Lattia on beigen väristä hovilaattaa, johon on sommiteltu harmaita raitoja, joiden mukana tuolirivit on ollut helppo järjestää. Muoto toistaa rakennuksen ulkomuotoa. Auditorion ja käytävän välisessä seinässä on lasitiiliä. Toinen takaseinä on ruudutettu ja sitä on rytmitetty puulistoilla. Toinen takaseinä ja muut seinät ovat rapattu ja maalattu. Auditorion etuseinä taittuu ylösastaan ja sinne on integroitu tuloilmastointi. Auditoriossa on 18 Leiviskän riippuväläistä sekä kattoon kiinnitettyjä loisteputkivalaisimia. Ikkunoiden edessä on lisäksi kiskoihin kiinnitettyjä spottivalaisimia. Kattopintaan on lisätty ilmeisesti 1980-luvun jälkeen akustopaneleita. Ikkunoissa on pimennyssäleiköt. Etuseinässä on kiintokomeroita ja tussitauluja sekä sähköisesti toimivat valkokankaat. Kattoon on kiinnitetty projektori.

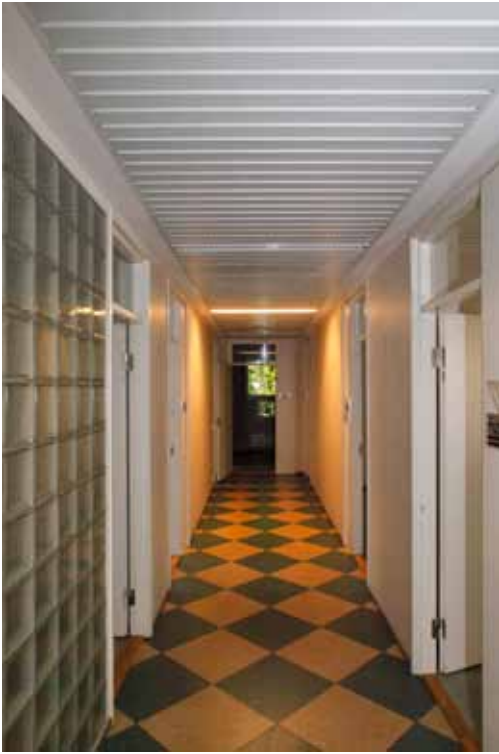
KÄYTÄVÄ, 3. KERROS

1980-luvun toimistokerrosten käytäviä on piristetty diagonaalisilla ruutulattioilla. Käytävien katto on alaslaskettu ja kipsikaton keskiosassa on rei'itetyistä alumiiniprofileista tehty vyöhyke, johon on integroitu käytävän poikkisuuntaiset loistevalaisimet. Käytävän seinät ovat muuten umpinaisia, paitsi yhteisen sosiaalitalan kohdalla on lasitiiliseinät. Toimistohuoneiden ovien päällä on ikkunat, sekundääristen tilojen laakaovien päällä ei ole ikkunoita. Porrashuoneen ovet ovat teräslasiovia. Käytävällä on suora lattialista.
